Biurowie Projektów Inżynierskich Sp. z o.o. Sp. K. 12-100 Szczepino ul. Osuchowskiego 15 tel./fax 89 623 18 61			PRZEBUDOWA STACJI UZDATNIANIA WODY WE WSI SUCHE		Nr rys. 1-1
Gmina Piontawy-Bramura, 06-210 Piontawy-Bramura, Piontawy-Bramura 83a			Przedmiot rysunku:		Skala: 1:50
			Rzut parteru - Inwentaryzacja		
Imię i nazwisko mgr inż. Kamili Kuryłewski			Inwestor:		Data: 02.11.2016
			Gmina Piontawy-Bramura, 06-210 Piontawy-Bramura, Piontawy-Bramura 83a		
Sporządził:			numer uprawnień		podpis
			WAW/0092/OWOK/10

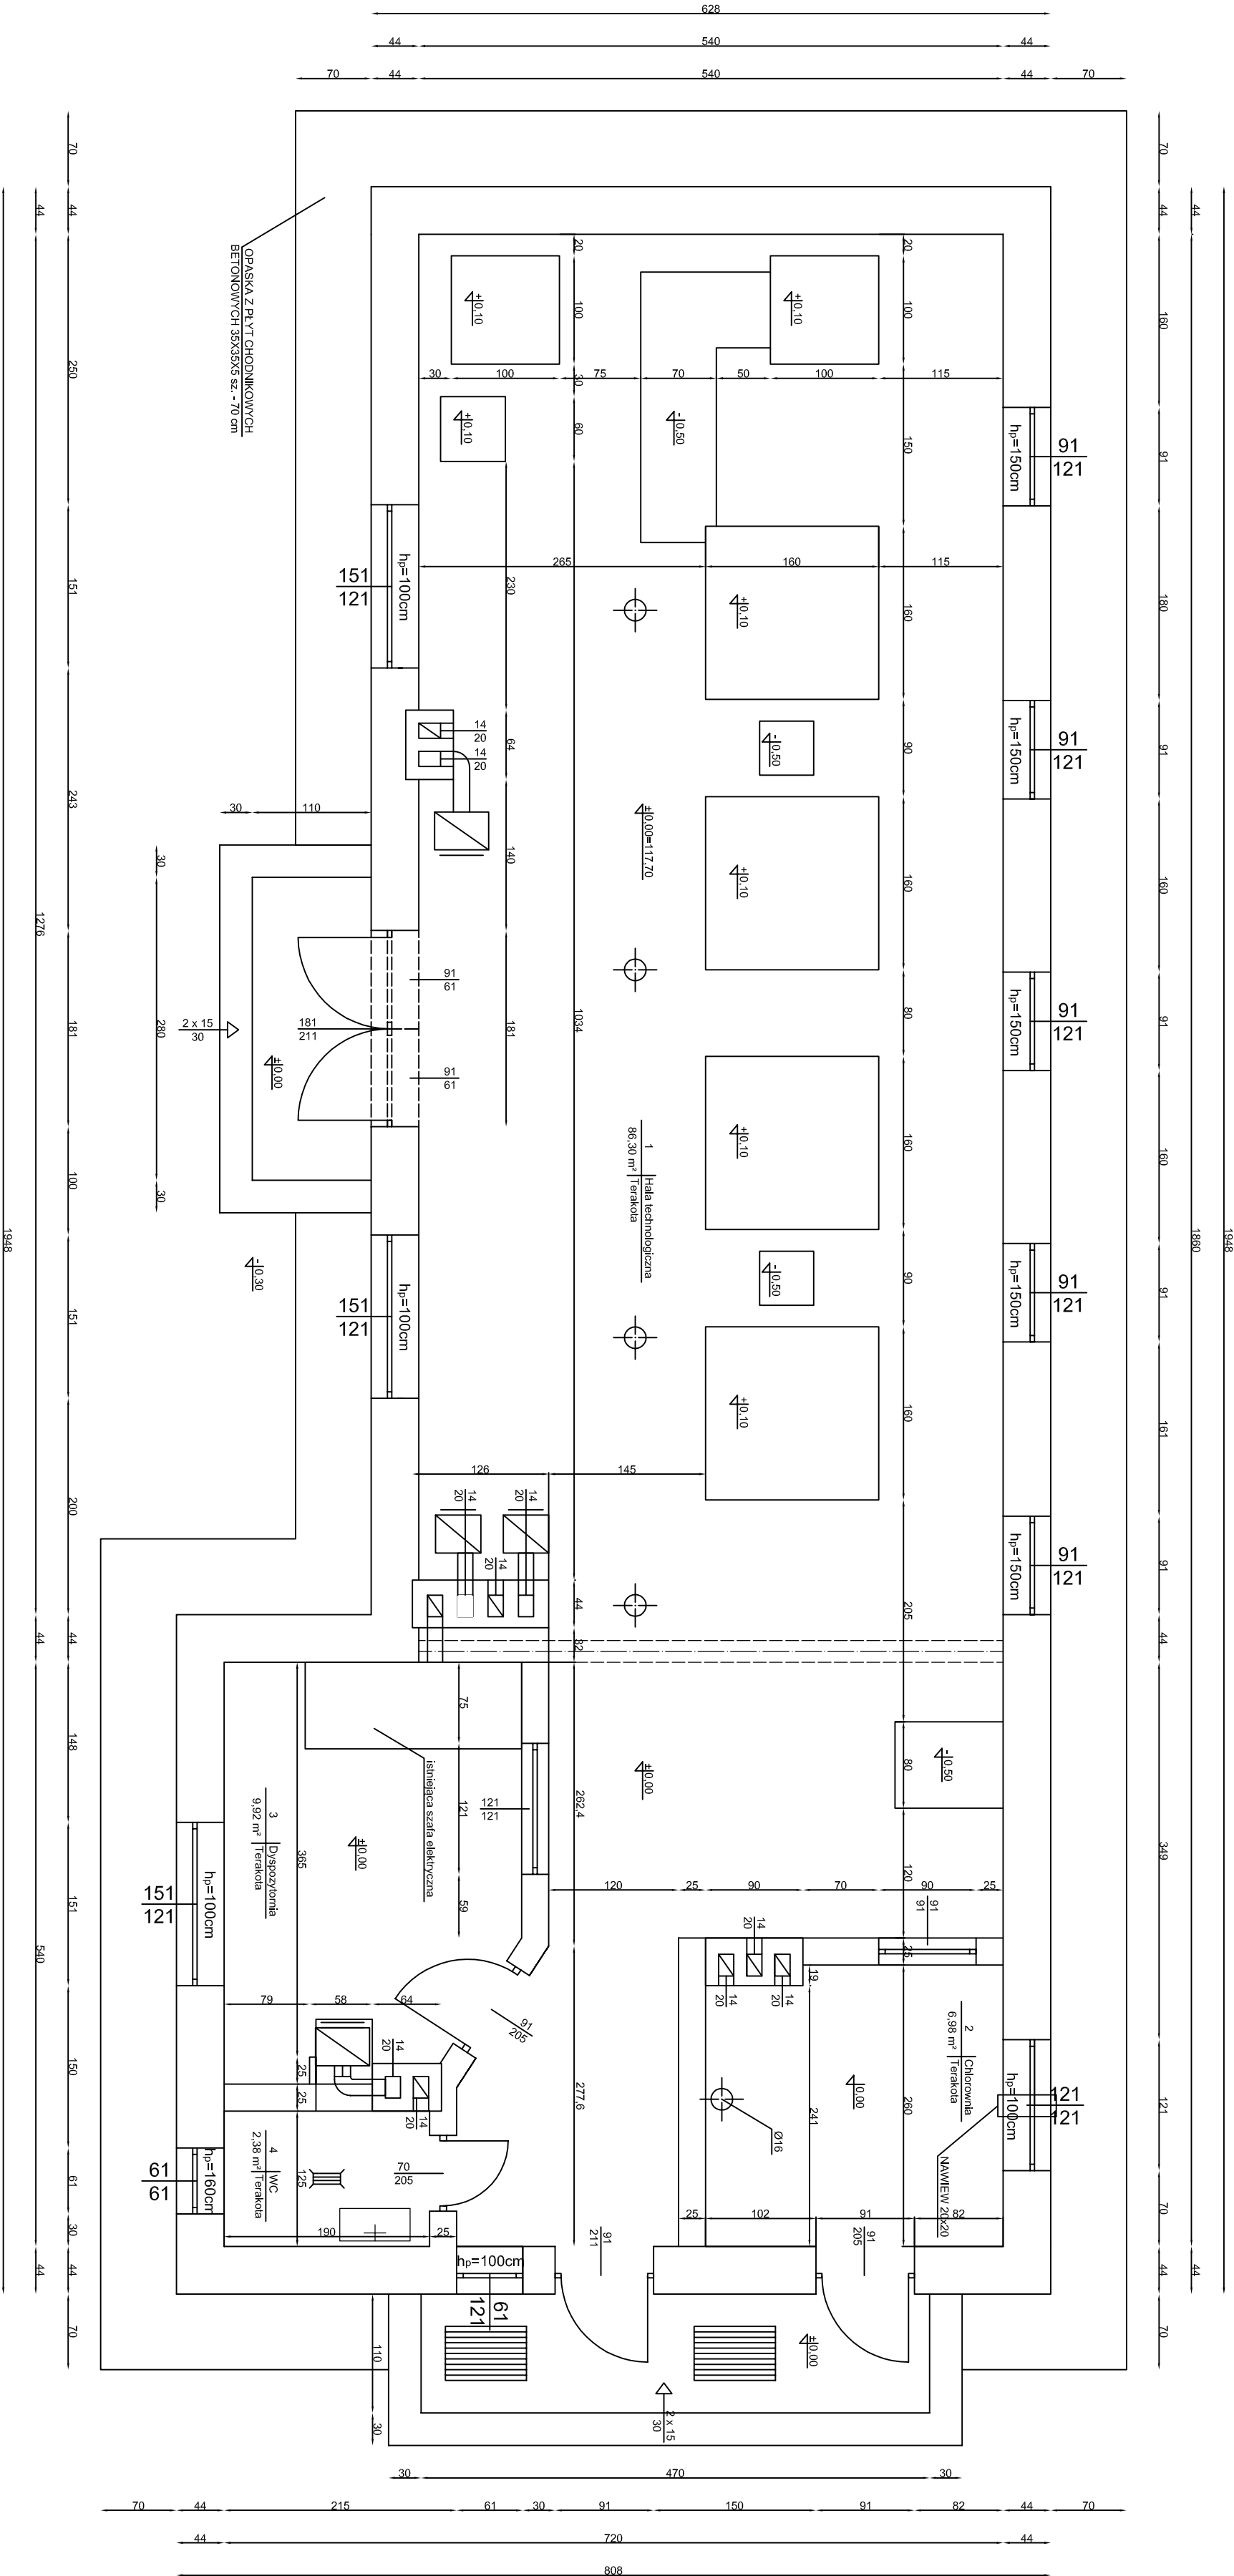
UWAGI:  
1. Istniejąca siłownia okienna w złym stanie technicznym - okna drewniane zespolone o wsp. U = 2,6-2,8 W/(m<sup>2</sup>K) przeznaczone do wymiany  
2. Kominy ponad dachem w złym stanie technicznym - kominy należy rozbrać do poziomu pokrycia dachowej i przemurować z cegły budowlanej pełnej a następnie otyłkować i pomalować jak elewację
